Prof. Vito ALUNNO ROSSETTI - Ing. Antonella FERRARO

Nota Tecnica

Fenomeni di degrado su manufatti in cemento armato – La reazione AMD (Acid Mine Drainage o Drenaggio Acido di Miniera)

Effects of Acid Mine Drainage (AMD) reaction on reinforced concrete structures – A case study

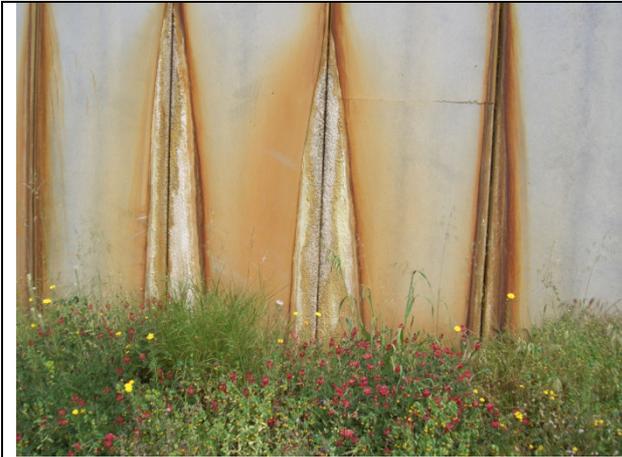
- pannelli prefabbricati in cemento armato (si veda la foto 1): i difetti sono prevalentemente localizzati in corrispondenza della giunzioni di pannelli diversi: il percolamento del liquido che attraversa il rilevato, aggredisce il calcestruzzo formando depositi salini bianco giallastro, rossicci, a volte coerenti ma in certi casi friabili e polverulenti.

Figura 1 - Aspetto dei pannelli prefabbricati con i fenomeni in evidenza

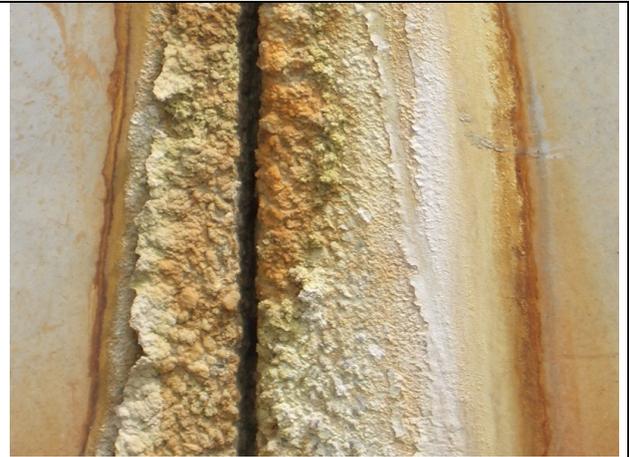
Nella maggior parte dei casi i difetti osservati consistono quasi esclusivamente nella formazione dei depositi e di una modesta aggressione del calcestruzzo (si veda figura 2).

Figura 2 - Vista ravvicinata dei depositi sui pannelli

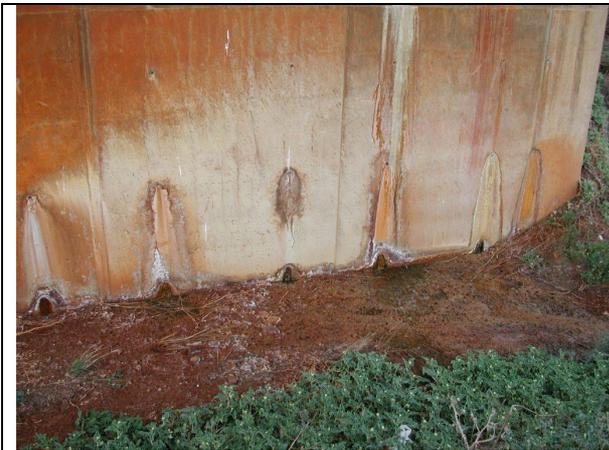
- muri che costituiscono le spalle di cavalcavia (si veda la foto 3). In questo caso l'acqua che attraversa il rilevato, forma a volte depositi incoerenti, a volte genera colorazioni rossicce su superfici estese.

Figura 3 - Spalla

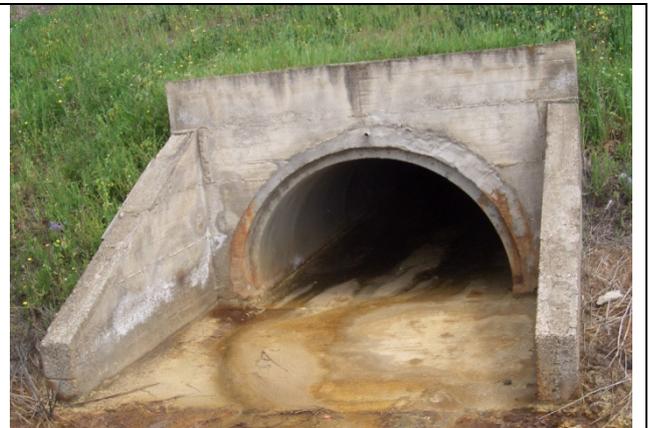
- tombini (si veda la foto 4), i difetti osservati sono paragonabili a quelli presenti sui muri.

Figura 4 - Tombino calcestruzzo

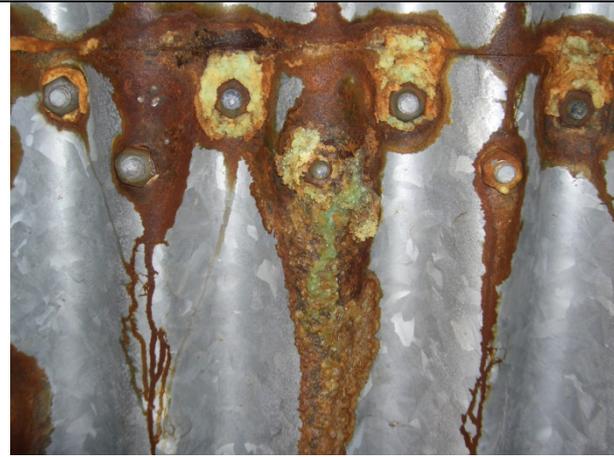
- tombini in acciaio (si veda la foto 5), in questo caso i danni, consistenti nella corrosione profonda del metallo, sono concentrati in corrispondenza dei giunti dove è più facile l'accesso dell'acqua proveniente dal rilevato e dal terreno circostante.

Figura 5 - Tombino Armco

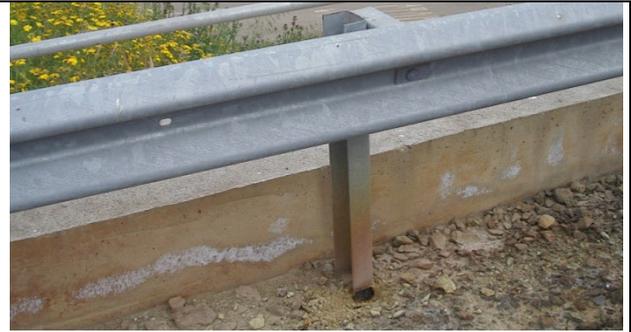
- elementi dei guardrails: foto 6. Si osservano fenomeni di corrosione localizzati nei punti in cui si realizza il contatto con l'acqua proveniente dal terreno.

Figura 6 - Guard rail

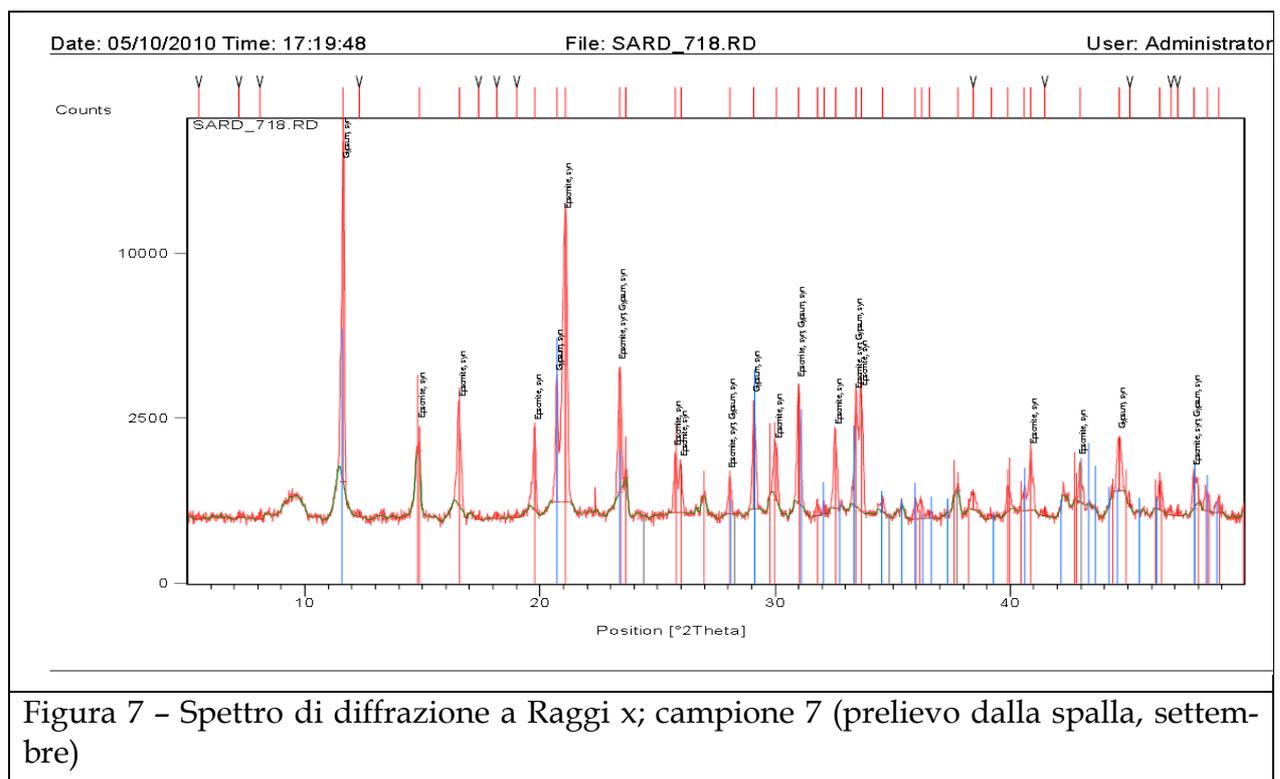
Gli scriventi hanno inoltre eseguito esami mediante Diffrazione di Raggi X (XRD) su alcuni dei campioni suddetti. Lo spettro XRD di uno di tali campioni, riportato nella figura 7, indica che i depositi sono costituiti da gesso $\text{CaSO}_4 \cdot 2\text{H}_2\text{O}$ accompagnato da epsomite $\text{MgSO}_4 \cdot 7\text{H}_2\text{O}$. Si tratta quindi del prodotto di reazione dell'acido solforico con i diversi composti di calcio e di magnesio della miscela di cemento e aggregati.

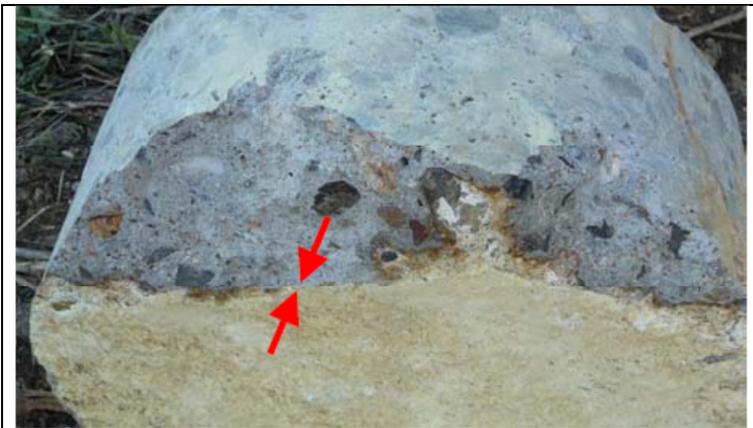
La carota della Figura 8 mostra un modesto spessore di calcestruzzo (circa 2 mm) che presenta un'alterazione attribuibile all'attacco chimico da parte del materiale del rilevato. Osservazioni analoghe sono state effettuate anche nella zona dove l'acqua filtra attraverso le commessure dei pannelli, rimuovendo i depositi di solfati all'estradosso.

Figura 8 - Carota da pannello. Lo spessore del calcestruzzo alterato è di circa 2 mm.

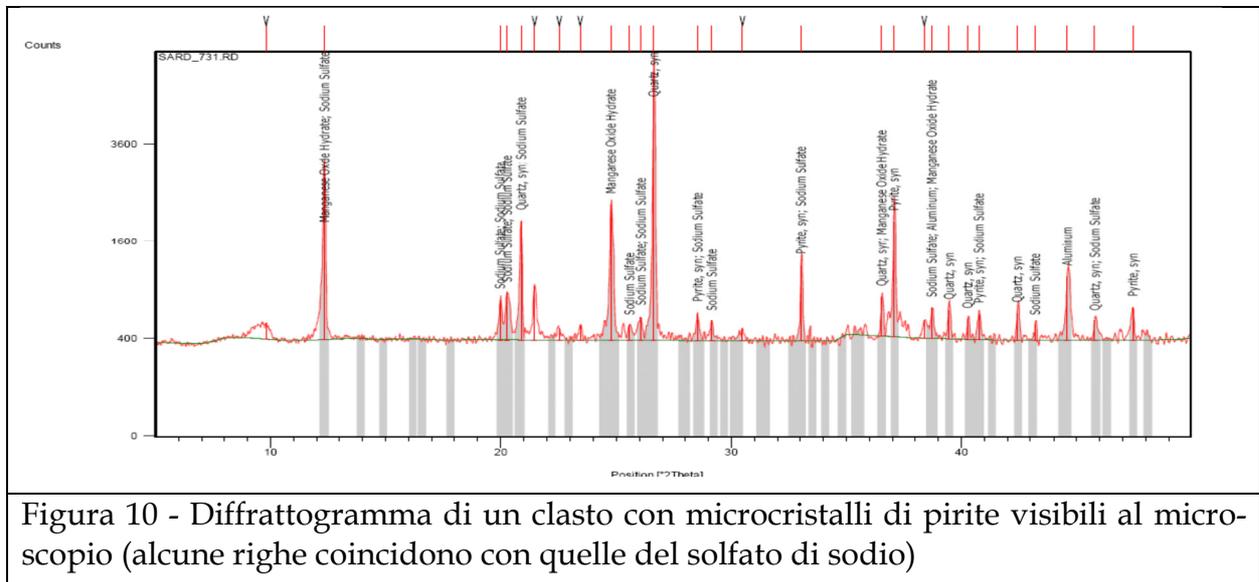
L'esame dei valori ottenuti mostra la presenza di Pirite in tutti i campioni, in percentuale alquanto variabile. I valori relativi alla frazione 0 - 1 mm, superano il 9% di Pirite, con un valore medio del 5%; tenendo conto della percentuale di detta frazione nel campione completo, si può calcolare la concentrazione di Pirite in ciascun campione, variabile da 0.2 a 1.7%, **con un valor medio di poco meno dello 0.9%**. Si è proceduto in questo modo allo scopo di facilitare il riconoscimento e la determinazione quantitativa della pirite selezionando la frazione fine, qualora fosse contenuta in percentuali esigue.

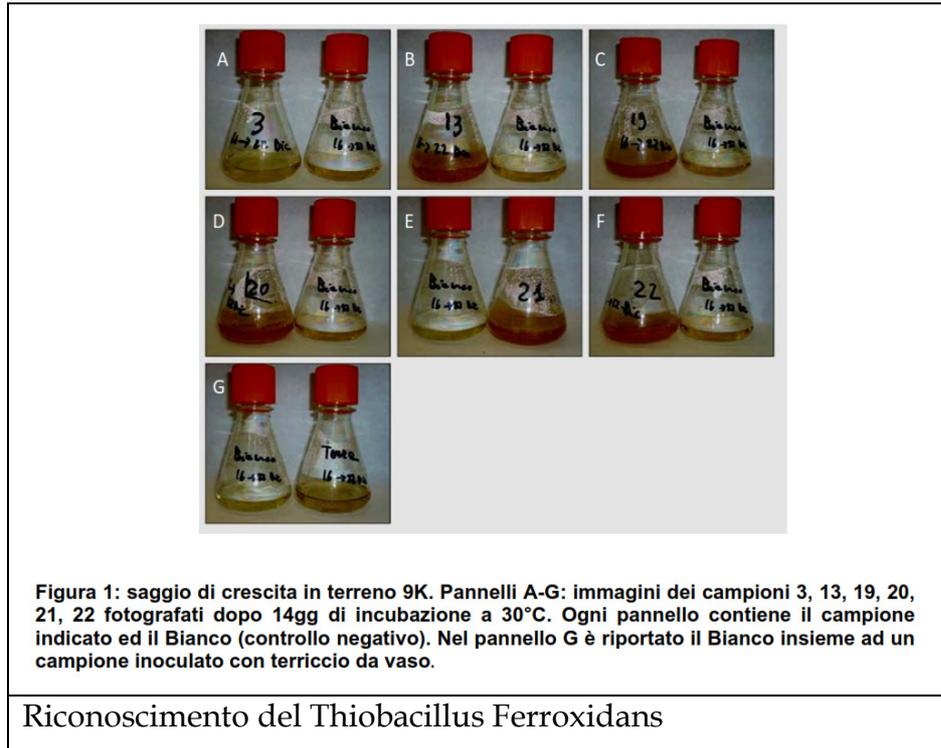
Cinque campioni dei sei esaminati da un Laboratorio di Biologia Universitario mostrano la presenza del Thiobacillus Ferroxidans: le colonie di batteri osservate appaiono molto numerose. I campioni risultati positivi provengono dai rilevati realizzati con materiale della cava; il sesto campione proveniente da altro sito, è stato utilizzato a scopo di confronto.

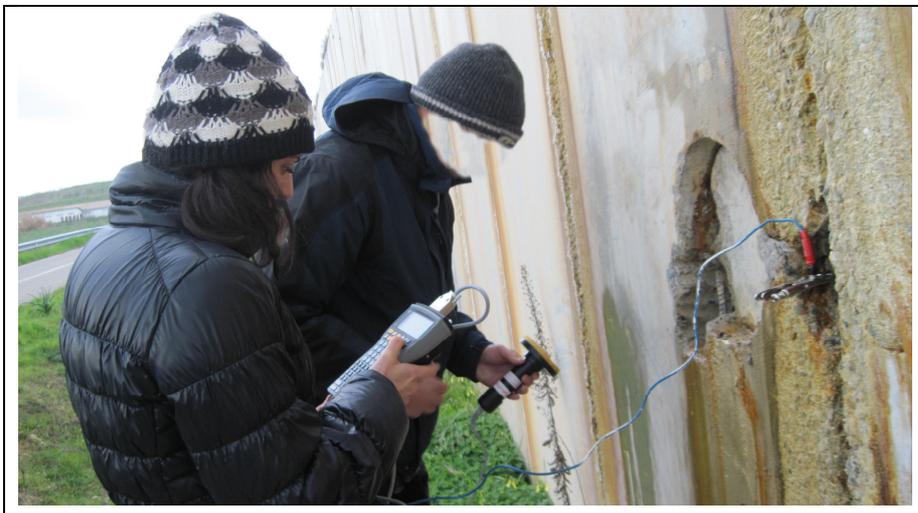
I risultati di questa indagine eseguita dagli scriventi (v. foto seguente), a carattere come si è detto orientativo, sono commentati nel seguito.

- Condizioni di corrosione in atto sull'armatura localizzata allo spigolo verticale dei pannelli interessati dall'aggressione acida,
- un effetto modesto o insignificante della natura del rilevato (con sterili o senza),
- una condizione della spalla quale ci si poteva attendere in un manufatto dell'età e del tipo indicato (Rck 25).
