Difetti mai visti su una Pavimentazione Industriale in Calcestruzzo

**DIFETTI MAI VISTI SU UNA PAVIMENTAZIONE INDUSTRIALE
IN CALCESTRUZZO**

Roma, 22 Dicembre 2015

Relazione tecnica

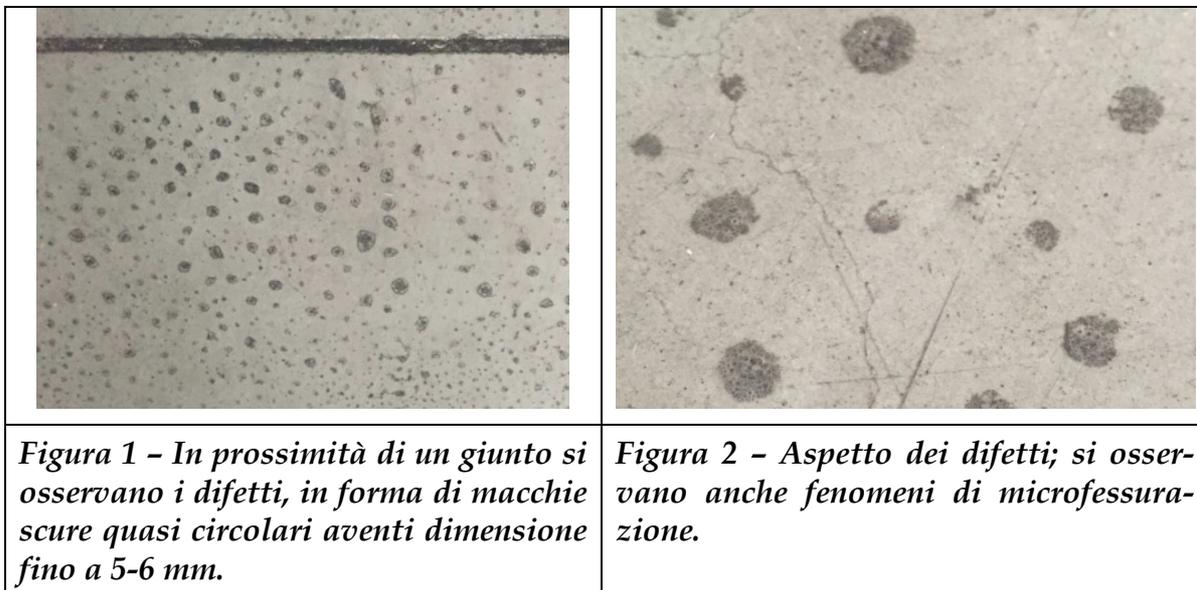
Nelle seguenti Figura 1 e Figura 2 si osserva l'aspetto della pavimentazione e alcuni difetti puntuali, costituiti da craterini poco profondi, simili a quelli dovuti ai fenomeni di alcali reazione (ASR).

La distribuzione dei difetti sul pavimento è omogenea.

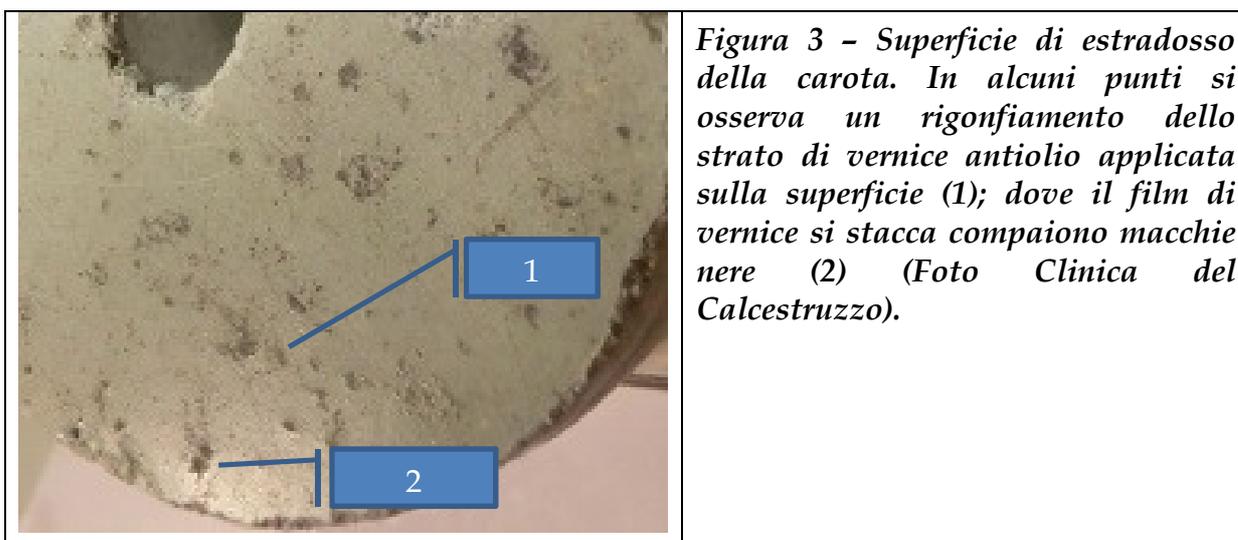
Allo scopo di indagare sui difetti della pavimentazione, abbiamo impiegato un campione di pavimento fornito dal nostro Committente mostrato in Figura 3.

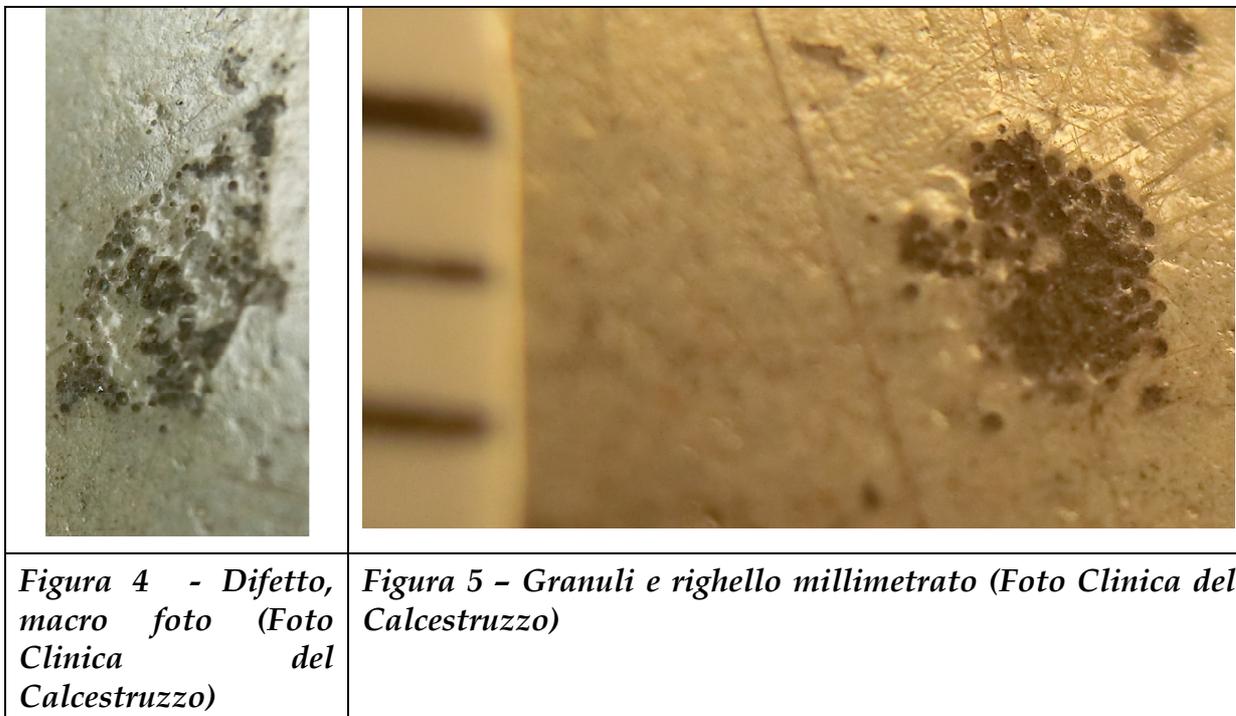
- nella Figura 4 si può osservare l'aspetto traslucido della pellicola superficiale che si interrompe in alcuni punti rivelando la presenza delle sferule localizzate in superficie e all'interno di questa;

- nella Figura 5 l'apparenza del difetto non è quella tipica della ASR, cioè un craterino al fondo del quale compare un granulo di aggregato; tale granulo ha quasi sempre diametro millimetrico²;

- si tratta invece di un agglomerato di particelle di colore nero, probabilmente sferoidali, ciascuna delle quali ha un diametro, poco variabile, intorno a 100 micrometri; tale dimensione coincide con lo spessore indicativo del film che ricopre la superficie della pavimentazione.

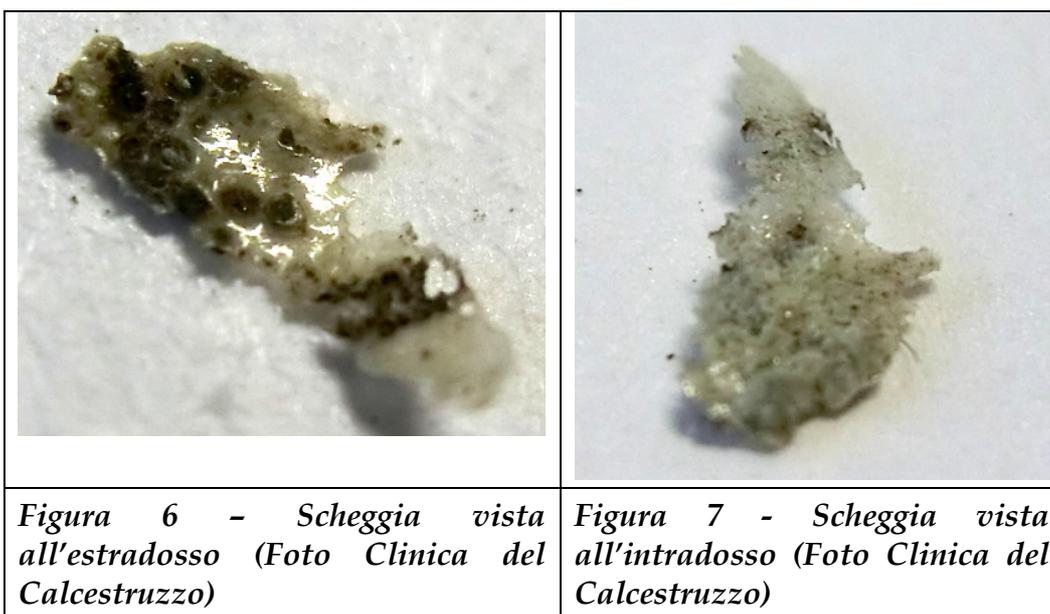
- La foto della Figura 6 mostra il frammento della pellicola antiolio visto sulla superficie di estradosso. È presente un agglomerato di sferule nere che costituisce una macchia sulla pavimentazione. La Figura 7 mostra lo stesso frammento visto all'intradosso.

È molto evidente che le sfere non sono presenti su quest'ultima superficie: si vedono solo puntini neri che probabilmente corrispondono alla parte inferiore delle sferette. Tali punti neri sono infatti presenti proprio in corrispondenza della maggiore concentrazione delle sferule. Nella pavimentazione sottostante, ovvero nello strato di spolvero non ci sono sfere.

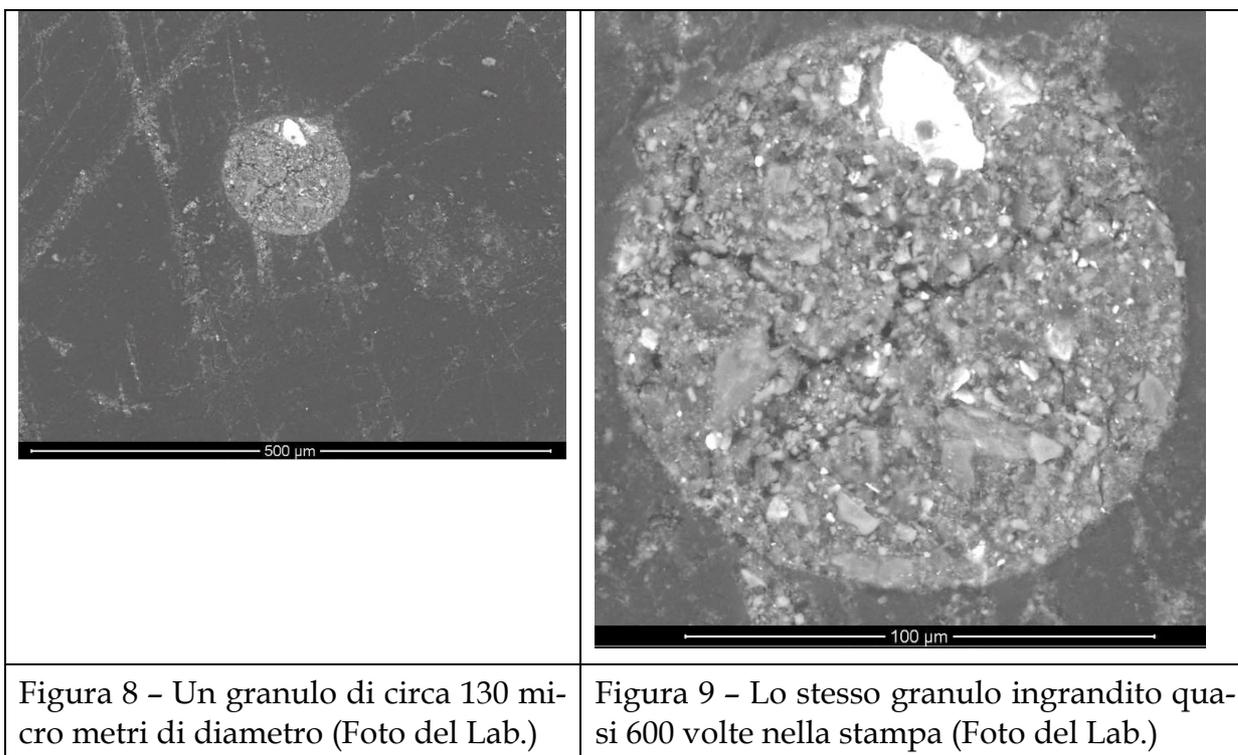
La Figura 8 e la Figura 9 mostrano una sferula a due diversi ingrandimenti; all'ingrandimento maggiore, Figura 9, il diametro della foto stampata risulta di circa 76 mm, pari a circa 580 volte il vero diametro della sferula.

Si osserva che la sferula non è di materiale omogeneo ma è costituita da un agglomerato di particelle più piccole, di diverso colore e di dimensioni massime prossime a 10 micro metri, accompagnate da particelle ancora più piccole fino a scendere al di sotto di 1 µm; il colore è più chiaro dello sfondo (costituito dalla matrice di malta superficiale del pavimento); ciò si deve alle condizioni di ripresa.

Si nota una frattura della sferula, che non sembra interessare la matrice circostante. Si dovrebbero quindi escludere cause meccaniche di frattura, che avrebbero interessato anche la matrice. Si può invece ipotizzare un fenomeno di idratazione e rigonfiamento della sferula, che potrebbe aver causato la rottura del sottilissimo strato di pellicola formata dalla verniciatura.
