## RESTAURO DEL PONTE TOVE'

### APPLICAZIONE DELLA UNI ENV 1504-9

Prof. Vito Alunno Rossetti\*

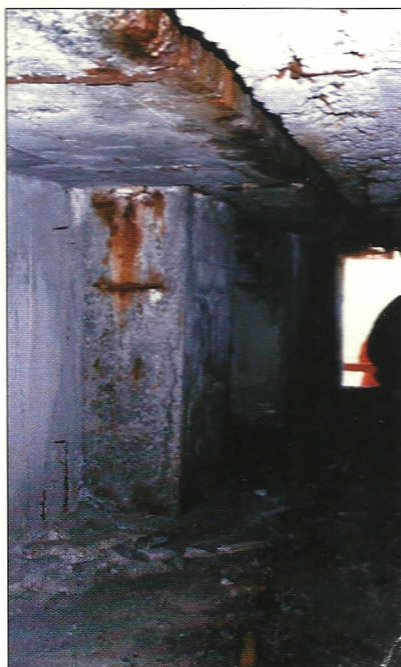
1. Le testate delle solette mostravano numerosi distacchi di materiale, ferri d'armatura lenta scoperti, vistosamente corrosi ed in alcuni casi fuori sede, completamente allentati e senza più alcuna aderenza al calcestruzzo (Figura 1);
2. Le testate delle travi manifestavano fenomeni di corrosione in atto (Figura 1), con distacchi di materiale e ferri dell'armatura lenta scoperti in corrispondenza degli spigoli, in qualche caso probabilmente anche per cattivo funzionamento degli apparecchi di appoggio;
3. Le travi in campata (con esclusione cioè delle testate) si presentavano complessivamente in buono stato;

Figura 1 - Corrosione sulla testata di una trave interna e sulla testata delle solette

La situazione delle testate solette è analoga a quella riscontrata per gli elementi precompressi, ma in questo caso non c'è alcun ostacolo alla rimozione di uno spessore di calcestruzzo di 7-8 cm, da ricostruire con malta o betoncino a ritiro compensato<sup>(4)</sup>, con eventuale apporto di nuova armatura in sostituzione di quella corrosa.

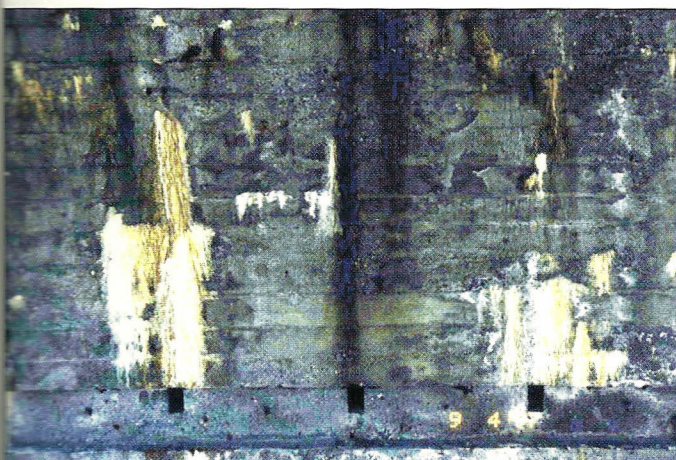
4. I traversi non evidenziavano fenomeni di degrado molto evidenti anche se in quelli di testata si osservavano nella parte inferiore, in corrispondenza delle staffature chiari segni di corrosione (soprattutto quelli in 2<sup>a</sup> e 3<sup>a</sup> campata);
5. I pulvini e la spalla lato monte, e in misura assai minore le pile, hanno evidenziato accentuati fenomeni di corrosione; episodicamente, sulle pile si sono osservati abbondanti colature saline, probabilmente di carbonato di calcio, dovute presumibilmente alla presenza di fratture all'interno del calcestruzzo ed infiltrazione d'acqua (Figura 2);

Figura 2 - Fenomeni di corrosione con evidenti abbondanti colature

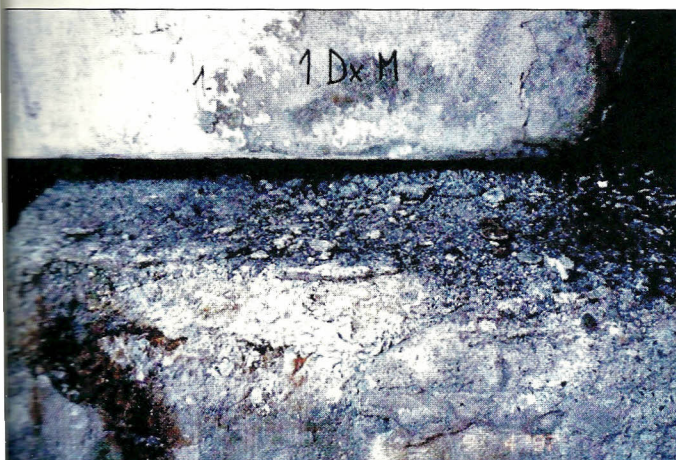
6. Sui pulvini si sono rilevati chiari segni dell'azione dei cicli gelo-disgelo (Figura 3).

Figura 3 - Degrado del pulvino dovuto a fenomeni di gelo-disgelo ed azione dei cloruri

Il grado di contaminazione da cloruri riscontrato sui pulvini è minore di quello riscontrato sugli elementi precedenti, nonostante il contatto con la soluzione clorurata avvenga con modalità analoga.

Probabilmente ciò è dovuto ad un maggiore danneggiamento dei pulvini stessi da parte dei cicli gelo-disgelo e dell'azione del cloruro sul calcestruzzo a bassa temperatura, con una perdita di spessori sensibili di materiale.

Come nel caso precedente non vi è alcuna difficoltà per la rimozione del materiale contaminato, la sostituzione dei ferri corrosi e la ricostruzione della sezione con una malta a ritiro compensato.

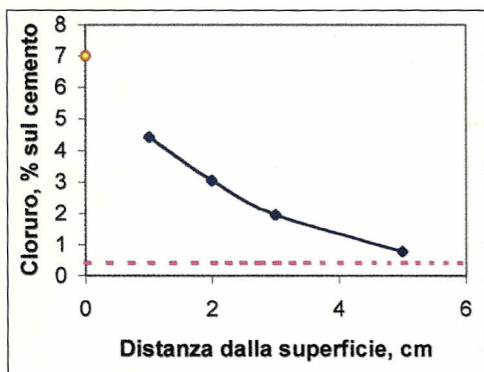
Nel grafico di Figura 4 è rappresentata la distribuzione delle concentrazioni ricavata da questi dati (si tenga presente che il livello critico di concentrazione di cloruro è 0,4% rispetto al peso di cemento).

Figura 4 - Distribuzione del cloruro nel calcestruzzo: sono indicati il tenore critico di cloruro e il valore calcolato di  $C_0$

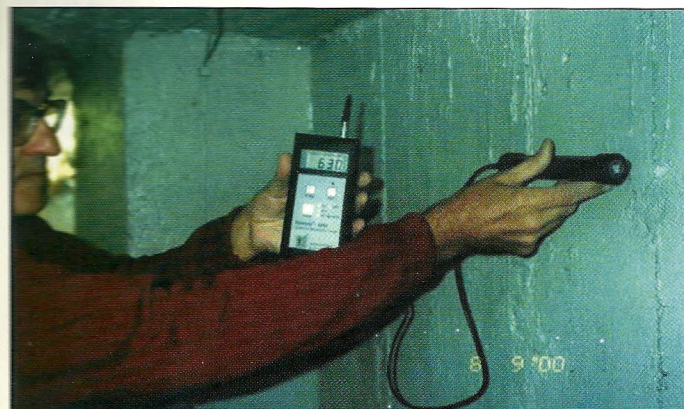
Figura 5 - Misure di resistività con la sonda di Wenner

Poiché lo sviluppo dei fenomeni di corrosione è essenzialmente legato alla capacità del calcestruzzo di condurre la corrente elettrica, e quindi alla sua resistività, si è previsto di eseguire misure di resistività mediante la sonda di Wenner (Figura 5), a tempi diversi dopo avere asportato momentaneamente lo strato protettivo verniciante.

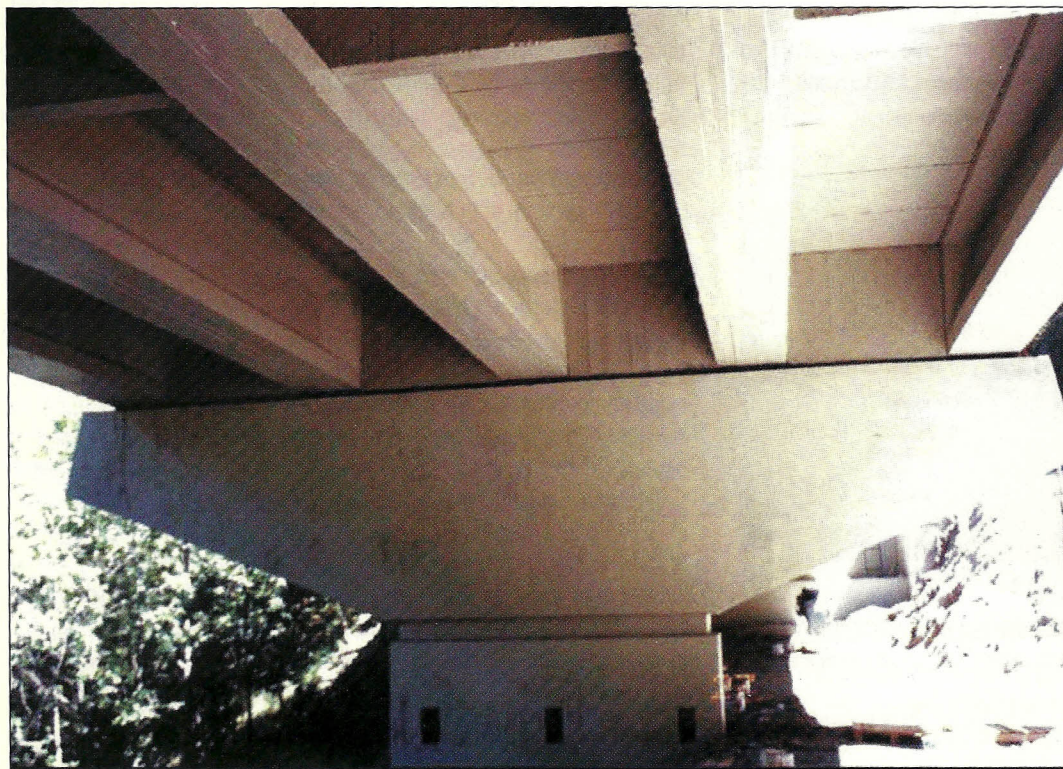
◆ Stagionatura mediante film antievaporante in grado di costituire un primer per la successiva applicazione del protettivo. La Figura 6 mostra una vista dell'impalcato a fine lavori.

Come in quasi tutte le foto al collaudo, il risultato appare ottimale: anche in questo caso il vero collaudo sarà il comportamento nel tempo.

Figura 6 - Un dettaglio dell'intervento completato sull'intradosso
