# Difetti delle pavimentazioni in calcestruzzo

di Vito Alunno Rossetti\*, Antonella Ferraro

## **Analisi dei principali difetti delle pavimentazioni in calcestruzzo e suggerimenti sulla loro corretta esecuzione**

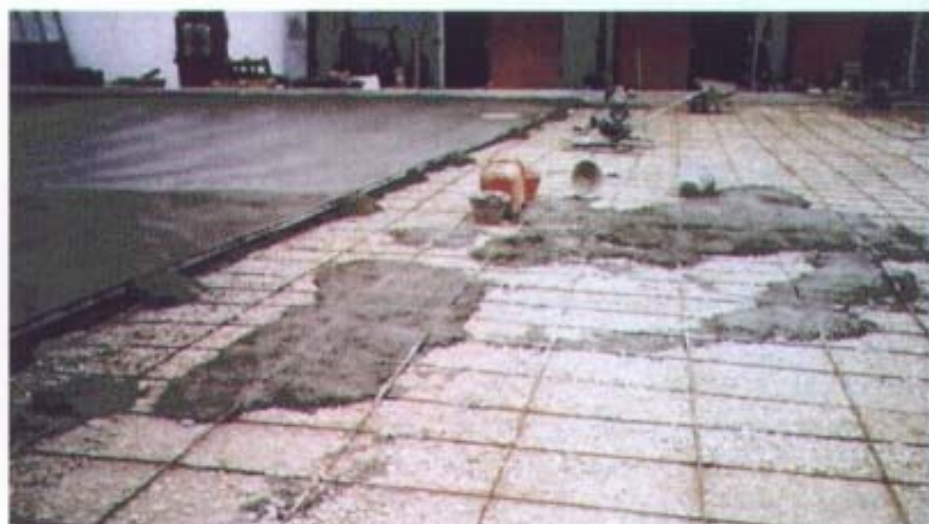
*Fig. 1 Posa in opera direttamente sulla massicciata dell'armatura di una pavimentazione industriale*

zione, di isolamento, di dilatazione, degli spessori minimi necessari e dei particolari costruttivi. A tutto ciò si aggiunge anche il fatto che in fase esecutiva non si tiene sempre conto delle scelte progettuali: in Figura 1 si può vedere, per esempio, come l'armatura non è posizionata in modo corretto (almeno 6 cm dalla massicciata di sottofondo) ma per accelerare le operazioni, è posta direttamente sulla massicciata, ove ovviamente risulta del tutto inutile. Nel presente articolo si descrivono difetti ricorrenti delle pavimentazioni in calcestruzzo, spiegandone le manifestazioni, le cause, nonché i possibili provvedimenti per evitarli.

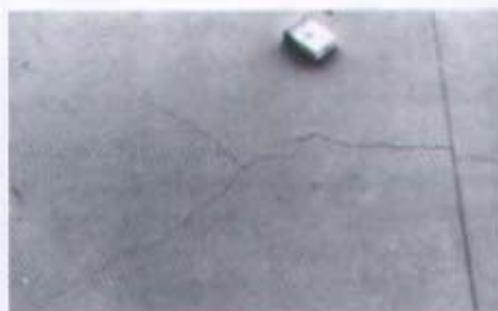
Fig. 2a Fessurazione da ritiro plastico

tro ore dal momento del getto; sono facilmente riconoscibili per la loro morfologia (Fig. 2) in quanto presentano invariabilmente gruppi di tre fessure che si dipartono da un unico punto. Possono essere facilmente evitate all'atto della costruzione, avendo cura di impedire una rapida evaporazione dell'acqua dalla superficie del conglomerato dopo il getto, il che si realizza generalmente con l'applicazione tempestiva (subito dopo la finitura) di antievaporanti oppure teli di polietilene. La seconda soluzione va attuata tenendo presente che sia il contatto diretto che l'eventuale gocciolamento di condensa sulla pavimentazione possono danneggiarne l'aspetto. La presenza di questo tipo di fessure è sempre indice di noncuranza o scarsa capacità tecnologica da parte dell'esecutore e, in funzione del tipo di esercizio, può pregiudicare pesantemente la funzionalità del pavimento.

Le Figure 2a e 2b mostrano l'evoluzione delle fessure nel giro di alcuni anni per effetto del traffico di carrelli a ruote in gomma piena (si tratta di un centro di smistamento della posta).

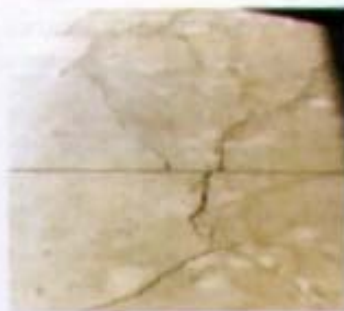
Fig. 2b Pavimento e fessure della Fig.2a dopo alcuni anni

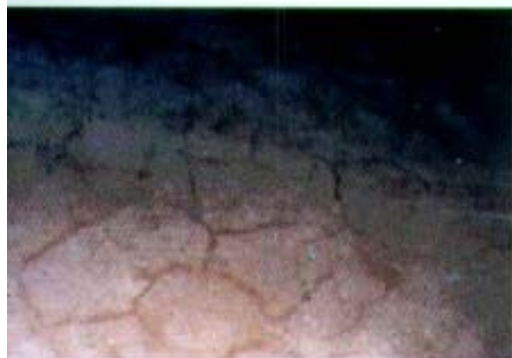
Fig. 3 Fessurazione: cavillature a carta geografica

siddetto "reticolo a carta geografica" (Fig. 3); a volte risultano assai poco evidenti tanto da poter essere rilevate solo in fase di asciugatura della superficie. Tali cavillature, che si producono generalmente per motivi analoghi a quelli che causano le fessure da ritiro plastico, costituiscono un difetto del pavimento destinato ad aggravarsi progressivamente, a seguito del traffico e anche di ulteriori fenomeni di ritiro da essiccamento.

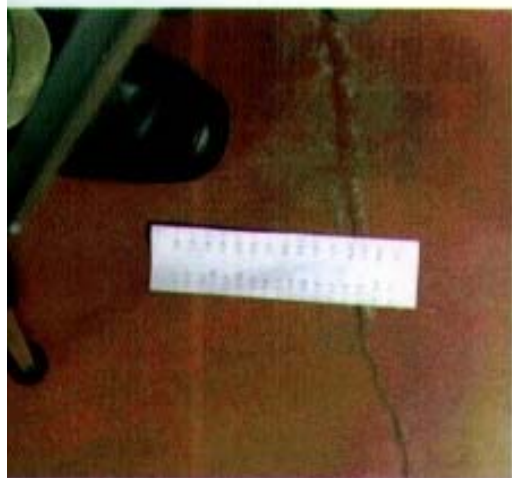
Fig. 4 Fessura lineare da 1.3 mm

Si tratta di fessure formate di solito a seguito di fenomeni combinati di **ritiro da essiccamento (o igrometrico)** e di **ritiro termico** (Fig. 4). Il **ritiro da essiccamento** è una forma di ritiro che si verifica lentamente nel tempo, anche per diversi anni, ed è dovuto all'essiccamento progressivo del calcestruzzo che si verifica in tutti gli ambienti ad un'umidità minore del 95%.

I due fenomeni di ritiro ora descritti si sovrappongono, ma dato che la lastra di calcestruzzo non è libera di contrarsi a causa dell'aderenza con il sottofondo, nascono delle tensioni che portano alla formazione delle fessure. Anche le fessure di questo tipo potrebbero essere facilmente evitate, qualora il taglio delle lastre di calcestruzzo, con la formazione dei riquadri, venisse operato

tempestivamente (non appena possibile senza danneggiare la lastra) in modo da innescare le inevitabili fessure in corrispondenza dei tagli stessi.

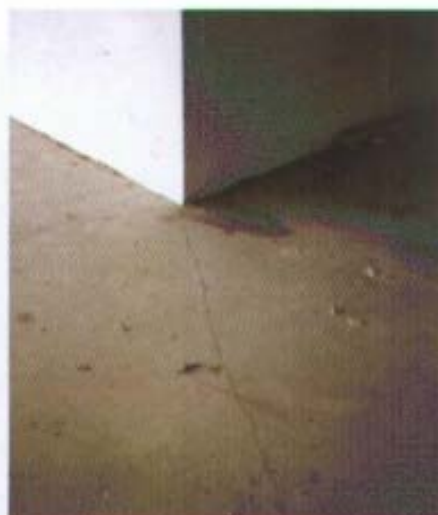
Fig. 5 Fessura lineare dovuta alla mancanza di un giunto di isolamento del pilastro

Spesso si possono verificare, nel caso in cui non sono previsti dei giunti di isolamento degli elementi strutturali verticali, delle fessure lineari del tipo di quelle che si osservano in Figura 5, dovute anch'esse ai fenomeni precedentemente descritti.

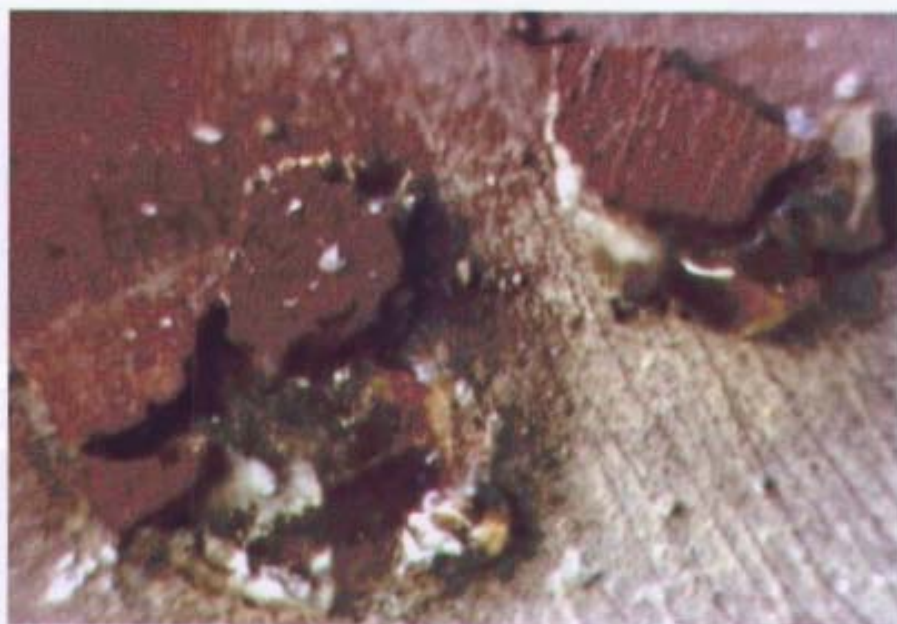
Nelle pavimentazioni, soprattutto in quelle industriali a spolvero indurente, si può riscontrare un tipo di difetto consistente nella formazione e successivo distacco di conetti di calcestruzzo dalla superficie del pavimento, aventi diametro di circa 1 fino a circa 3 centimetri, dell'altezza dell'ordine di 2÷3 millimetri. Nel punto in cui il conetto si distacca, sulla superficie rimane una cavità conica della stessa dimensione.

Questa alterazione, designata con il nome di "pop-out", è per lo più l'effetto della ben nota reazione alcali aggregato[1], cioè la conseguenza della reazione tra gli alcali presenti nel calcestruzzo e nello spolvero indurente (derivanti principalmente dal cemento) e gli aggregati reattivi del calcestruzzo o dello spolvero, in presenza di sufficiente umidità. Al centro dei coni di solito si riscontra la presenza di una particella di aggregato, a volte visibilmente alterato (Fig. 6, in cui si può osservare come invecchiando il gelo silicatico di aspetto gelatinoso si trasforma in una polvere bianca), di dimensione che si aggira sull'ordine dei 5÷15 millimetri, più grande di quella della sabbia che costituisce lo spolvero indurente; a volte il granulo che ha generato il "pop-out" è diviso in una parte aderente al conetto distaccato e in una parte rimasta al fondo della cavità sul pavimento. In genere, in Italia, i granuli di aggregato alterato si presentano di colore grigio verdastro e,

Fig. 6 Formazione di "pop-out" da alcali reazione

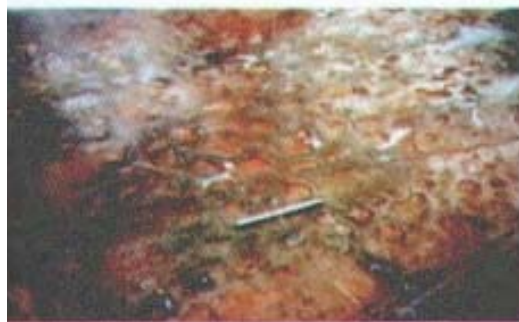
Fig. 7a Formazione di bolle in una pavimentazione rivestita in resina  
Fig. 7b Gel costituito da silicati alcalini che inizia a essiccarsi e ad assumere un aspetto farinoso

La formazione di bolle o protuberanze (come nel caso di Fig. 7a, di diametro fino a circa 3 centimetri, sollevate fino a circa 5 mm) provocata dalla reazione alcali-aggregato al di sotto di strati di resina, non è descritta nella letteratura tecnica/scientifica. Tuttavia questa è stata l'origine del fenomeno riscontrato: sono stati ritrovati granuli reattivi di quarzo deformato e quindi reattivo, che in presenza di alcali nel cemento e di qualche infiltrazione d'acqua attraverso il calcestruzzo, hanno reagito, generando il tipico gel costituito da silicati alcalini e caratterizzato da capacità espansive (in Fig. 7b si può osservare, a distanza ravvicinata, il gel essiccato presente vicino all'aggregato reattivo della pavimentazione di Fig. 7a). Normalmente questo gel è capace di staccare dischetti di spolvero indurente dalle superfici dei pavimenti industriali (fenomeno del “pop-out”); in questo caso la capacità espansiva non è stata tale da vincere la resistenza meccanica e la capacità di deformazione della resina: per questo motivo si sono formati solo dei rigonfiamenti. Nella realizzazione di pavimentazioni con strato superficiale in resina l'errore più ricorrente è che lo strato superficiale impermeabilizzante (la resina) venga applicato su calcestruzzo nel quale l'acqua possa pervenire dalla massicciata o che si trovi al momento saturo d'acqua, ad esempio per effetto di un lavaggio. In queste condizioni l'acqua, non essendo richiesta per l'ulteriore idratazione del cemento, rimane presente anche per tempi molto lunghi nella porosità capillare della pasta di cemento ed essendo ricca di alcali, come si è detto, innesca la reazione alcali-aggregato. Situazioni del genere sono più frequenti di quanto non si possa ritenere, anche in assenza di massicciata: nella foto della Fig. 8 è rappresentato un caso relativo al pavimento a spolvero su solaio di un negozio, trattato con resina non traspirante subito dopo un lavaggio.

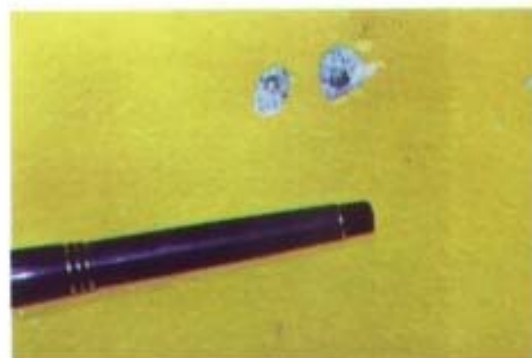
Fig. 8 "Pop-out" su pavimento in calcestruzzo resinato

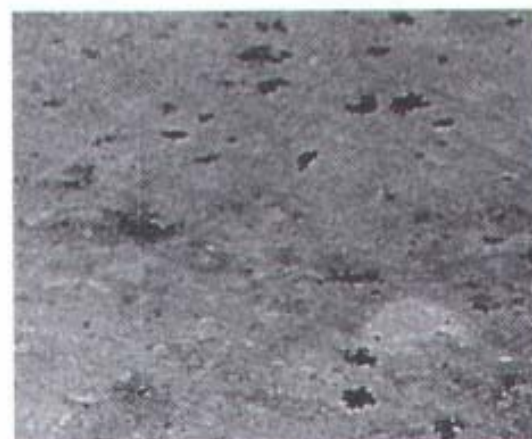
Fig. 9 Macchie sul pavimento

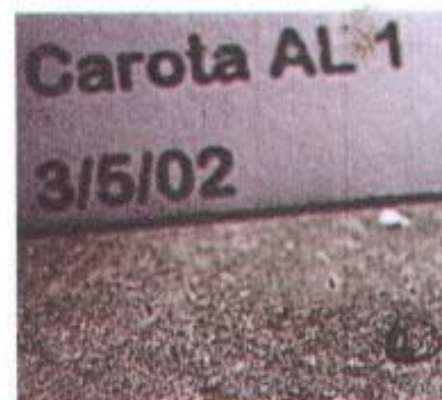
Fig. 10 Essudato riprodotto su una carota mantenuta con la parte inferiore in acqua

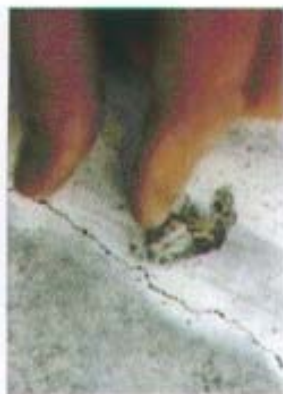
Tra i difetti riscontrati, risulta molto particolare quello rinvenuto in una pavimentazione, realizzata con l'aggiunta al calcestruzzo di fibre polimeriche per evitare le fessure da ritiro plastico. Fascetti di fibre sotto la superficie di estradosso del pavimento hanno causato (forse per rigonfiamento del collante) il distacco dei

Fig. 11 Fascetti di fibre al di sotto di un "pop-out"

"pop-out" come si può vedere in Figura 11. Un'accurata miscelazione avrebbe evitato l'inconveniente.

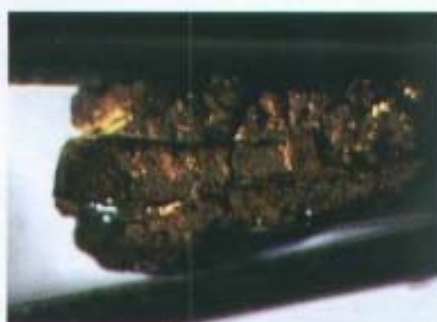
Fig. 12 Granulo nero al fondo di un "pop-out"

Oltre a quelli già descritti, in alcune pavimentazioni sono stati riscontrati anche dei "pop-out" associati alla presenza di particelle nere. In particolare, è capitato di vedere sulla pavimentazione dei piani di un parcheggio, dei difetti di aspetto simile a quello dei "pop-out" dovuti all'alcali reazione. Al fondo di tali conetti, invece del tipico granulo di aggregato alterato, si è riscontrata la presenza di un granulo sempre di colore nerastro, di forma approssimativamente discoidale o rettangolare e di spessore da 1 a 4 millimetri (ingrandimento nella Fig. 12). Tali particelle, inoltre, hanno la caratteristica di apparire più leggere dei granuli di aggregato normale. Per individuare con sicurezza la natura di questo materiale, sono state applicate diverse tecniche di indagine: la Diffrazione di Raggi X (XRD), l'analisi termogravimetrica e termica differenziale hanno permesso di riconoscere la presenza di carbone; ma non si è potuto stabilire la sua origine, se derivante dal calcestruzzo o da materiale presente in cantiere, di cui l'esecutore della pavimentazione non ha tenuto conto.

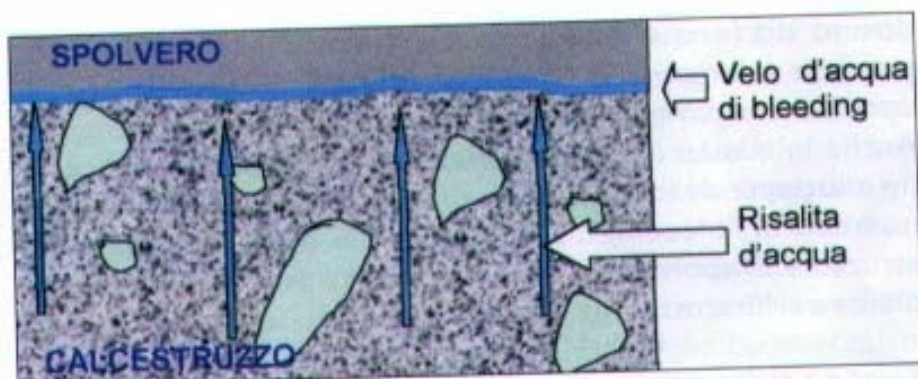
Fig. 13 Schema della formazione di una lente d'acqua tra lo spolvero e il calcestruzzo: la causa del distacco dello spolvero

L'affioramento d'acqua alla superficie del calcestruzzo, ostacolato dalla presenza dello strato impermeabile di spolvero, come schematizzato nella Fig. 13, produce la formazione di una lente d'acqua tra il calcestruzzo e lo spolvero.

È evidente il fatto che questa lente d'acqua costituisce una discontinuità e accresce localmente il rapporto acqua/cemento; entrambi i fattori indeboliscono il legame tra i due strati e successivamente il facile distacco.

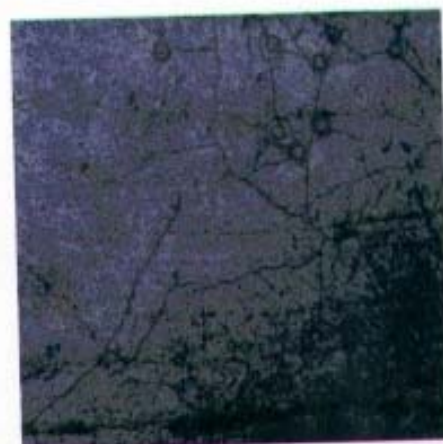
Nella foto di Figura 14 si possono osservare particolari impronte circolari circondate da microfratture, anch'esse circolari; questo difetto aveva suscitato notevole curiosità tra gli operatori e il proprietario del pavimento. Si trattava semplicemente dell'effetto di precedenti battiture con oggetti metallici (probabilmente un tondino d'armatura) effettuate proprio allo scopo di evidenziare il distacco dello strato di spolvero dal conglomerato.

Fig. 14 Reticolo di cavillature e impronte circolari

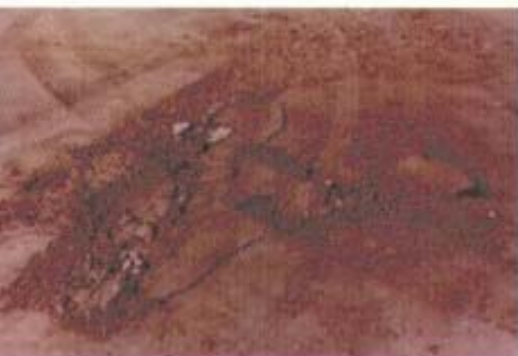
Il congelamento della lastra di calcestruzzo subito dopo la finitura può danneggiare gravemente la pavimentazione. Nel caso della Figura 15 i distacchi dello spolvero sono stati causati dallo sviluppo di tensioni in seguito all'aumento di volume

Fig. 15 Distacco dello spolvero dovuto ad una gelata notturna

dovuto alla formazione di ghiaccio durante la notte (con temperature inferiori a 0°C) e riscontrati l'indomani la posa in opera di una pavimentazione all'aperto.

Anche in questo caso, il danno è stato causato dall'applicazione anticipata dello spolvero, prima cioè che si esaurisse il fenomeno di "bleeding", per cui l'acqua rimasta tra il calcestruzzo e lo spolvero si è congelata e ha provocato l'inconveniente verificatosi.

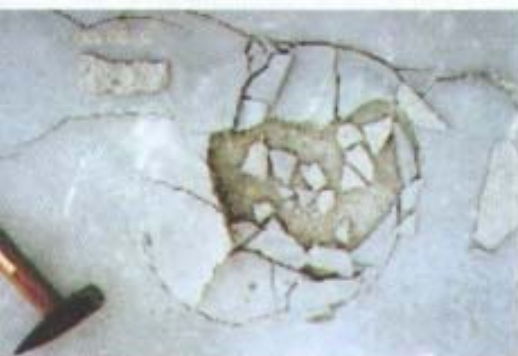
Fig. 16 - Rigonfiamenti circolari sulla superficie del pavimento

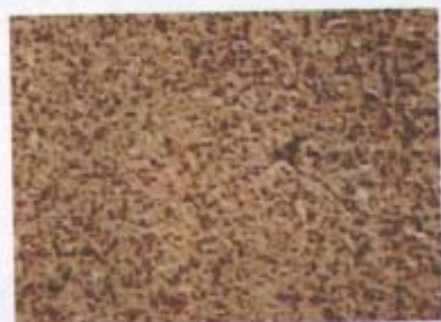
Nelle Figg. 17 e 18 sono riportati alcuni difetti (fessure lineari e ramificate da ritiro, casi di viraggio di colore della superficie, chiazze bianche da associare al percolamento di acqua nelle fessure con asportazione di idrossido di calcio) riscontrati sulla pavimentazione in calcestruzzo di una piazza monumentale

a Firenze, in cui il Progettista ha concepito particolari caratteristiche estetiche (una grande superficie omogenea, realizzata in "calcestruzzo colorato", con l'aggregato grosso in evidenza, non interrotta da giunti di dilatazione né di contrazione), senza tener conto dei problemi tecnologici e dei comportamenti propri del calcestruzzo (ritiro).

Fig. 17 Fessure di una pavimentazione monumentale

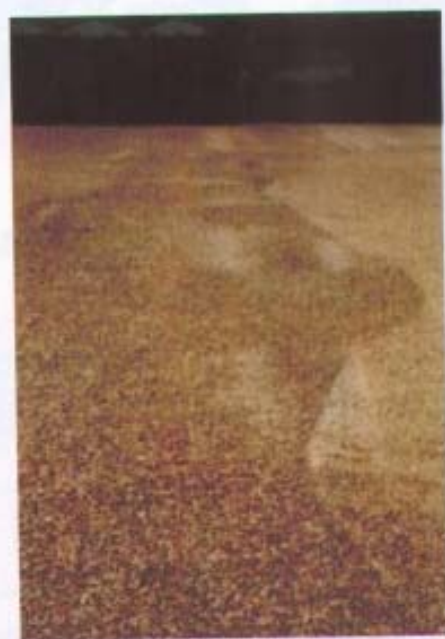
Fig. 18 Macchie bianche e difetti di colorazione della pavimentazione
