**Sull'Autostrada A3 nel tratto Napoli-Pompei-Salerno,  
un intervento di recupero di viadotti autostradali  
per rimediare ai danni e per garantire la vita residua richiesta all'opera**

## INDAGINE, DIAGNOSI E TECNICHE DI INTERVENTO PER IL RISANAMENTO DI VIADOTTI AUTOSTRADALI

Lo studio dell'intervento di restauro ha interessato dodici viadotti in calcestruzzo armato costruiti negli anni Cinquanta, sul tratto Cava dei Tirreni-Salerno dell'Autostrada A3 Napoli-Reggio Calabria.

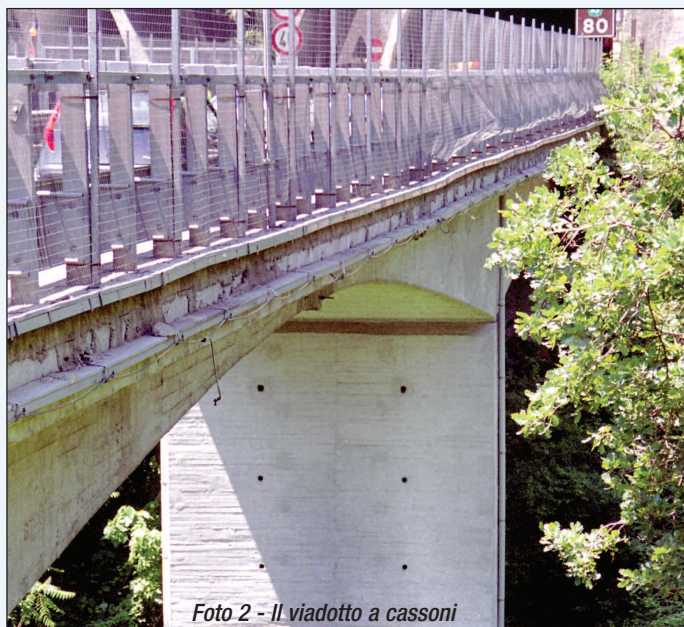
Foto 2 - Il viadotto a cassoni

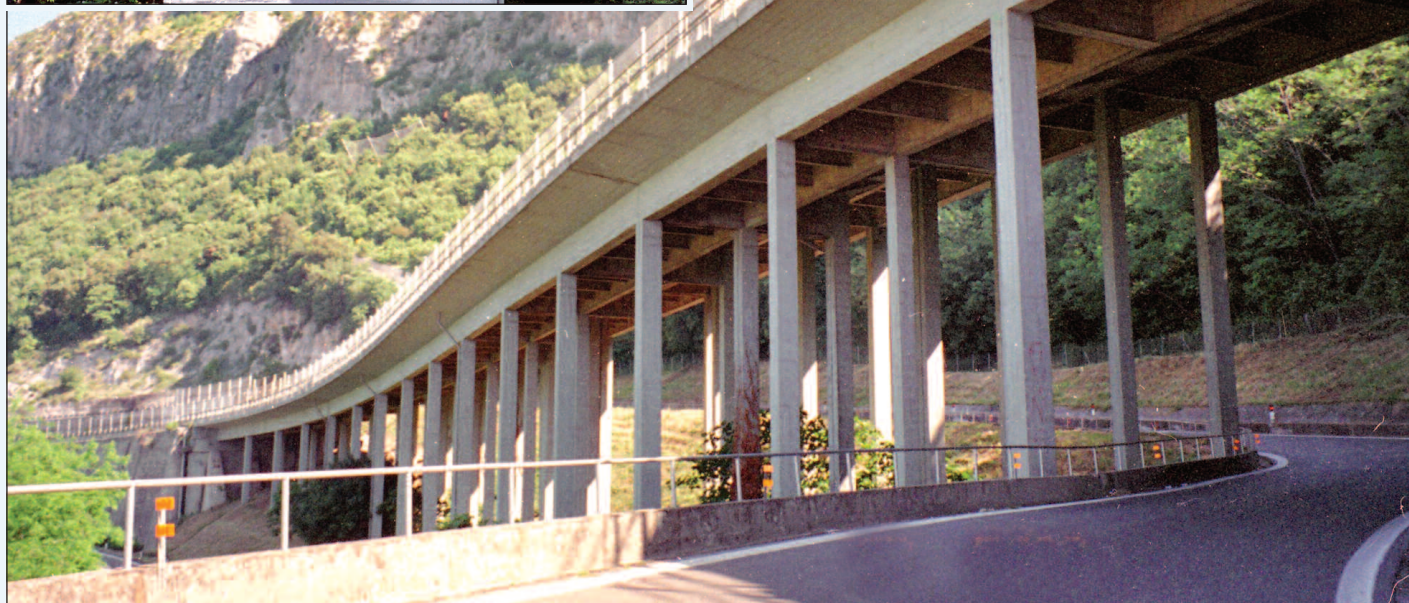
Foto 3 - Il viadotto su pile (senza arco e setti)

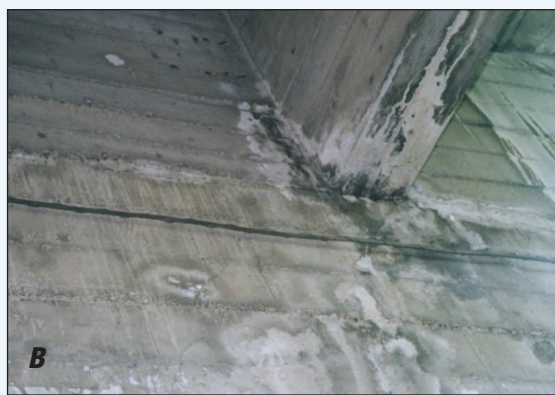
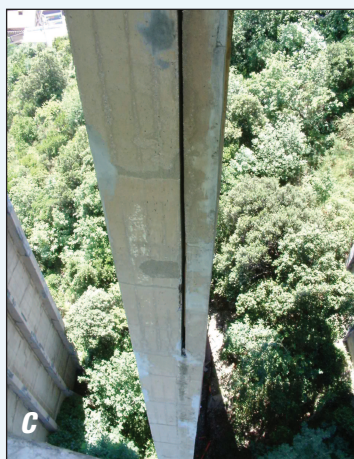
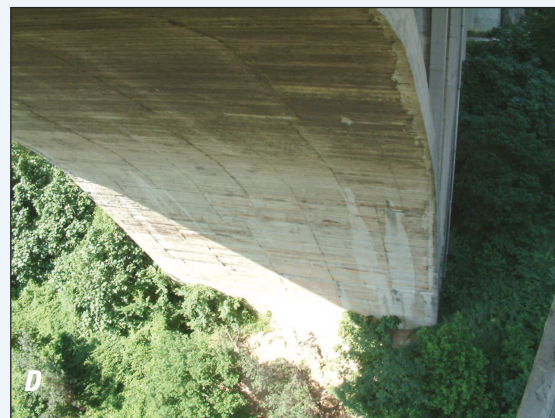
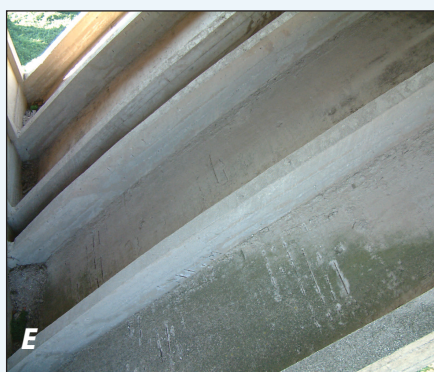
Foto 4A, 4B, 4C, 4D, 4E, 4F, 4G - Tipologie dei "punti di prova"

I punti di prova sono stati scelti in genere per indagare su un calcestruzzo apparentemente sano (per esempio ai due lati delle cavillature trasversali, in prossimità di colature ed efflorescenze e nelle zone che presentano ristagni di acqua) o comunque poco degradato (con pochi ferri scoperti). Infatti, sarebbe stato poco significativo concentrare le prove nelle zone in cui le condizioni sono gravi ed il degrado fosse già ad un livello avanzato.

A - Cavillature su trave e soletta - Calcestruzzo apparentemente sano; B - Colature ed efflorescenze, senza ferri scoperti - Calcestruzzo apparentemente sano; C - Pila con alcuni ferri scoperti. Si osservi una delle caratteristiche "forchette" situate in corrispondenza dei giunti; D - Intradosso arco; E - Estradosso arco; F - Faccia verticale arco lato mare

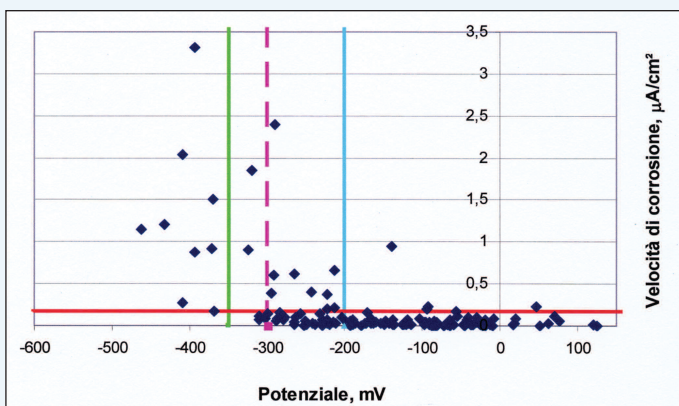
I valori di potenziale e velocità di corrosione (entrambi misurati con il Gecor) sono riportati in Figura 2; alla luce dei limiti indicati nella Norma ASTM, è possibile osservare che:

- ◆ i dati ottenuti confermano che - a valori di potenziale minori di  $-350$  mV - corrisponde una probabilità di corrosione maggiore del 90%; infatti per tali valori tutte le velocità di corrosione sono superiori al limite critico (indicato sul grafico con la retta orizzontale rossa);
- ◆ in corrispondenza di potenziali maggiori di  $-200$  mV sono state ottenute velocità di corrosione che superano solo in pochi casi il va-

Figura 2 - Il potenziale di corrosione in relazione alla velocità di corrosione e agli intervalli indicati dalla ASTM C 876-91

lore critico (cinque volte su settantatre misure); anche in questo caso risulta ottimamente confermata la probabilità associata a tale intervallo espressa dalla Norma (probabilità di corrosione minore del 10%);

- ◆ per i valori di potenziale compresi nell'intervallo tra  $-350$  e  $-200$  mV, solo sette volte su settanta è stata riscontrata una velocità di corrosione superiore al valore limite critico; questo risultato indica che la probabilità di corrosione è nettamente inferiore a quella proposta dalla ASTM (50%);
- ◆ in base a questi risultati il limite di probabilità elevata di corrosione in atto si potrebbe portare a  $-300$  mV (indicato sul grafico con la retta tratteggiata).

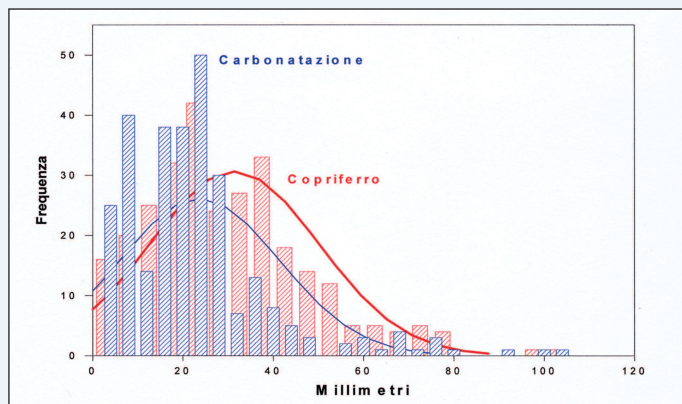
Riportando su un grafico (Figura 5) la distribuzione delle misure delle profondità di carbonatazione e degli spessori dei copriferro, è possibile osservare come la carbonatazione, essendo un fenomeno fi-

sico correlato a calcestruzzi di caratteristiche poco variabili, interessa per lo più profondità di 5-40 mm. Invece, gli spessori dei copriferro - influenzati dall'operato della manovalanza - presentano una distribuzione delle misure più ampia e più vicina ad una distribuzione normale (copriferro medio 32 mm deviazione standard 19 mm, carbonatazione media 24 mm deviazione standard 19 mm). Anche in questo caso, come si può vedere dalla Figura 5, se il copriferro fosse effettivamente risultato di 3,5 cm, nella grande maggioranza dei casi il fronte di carbonatazione non avrebbe raggiunto l'armatura.

Figura 5 - Distribuzione delle profondità di carbonatazione e degli spessori del copriferro

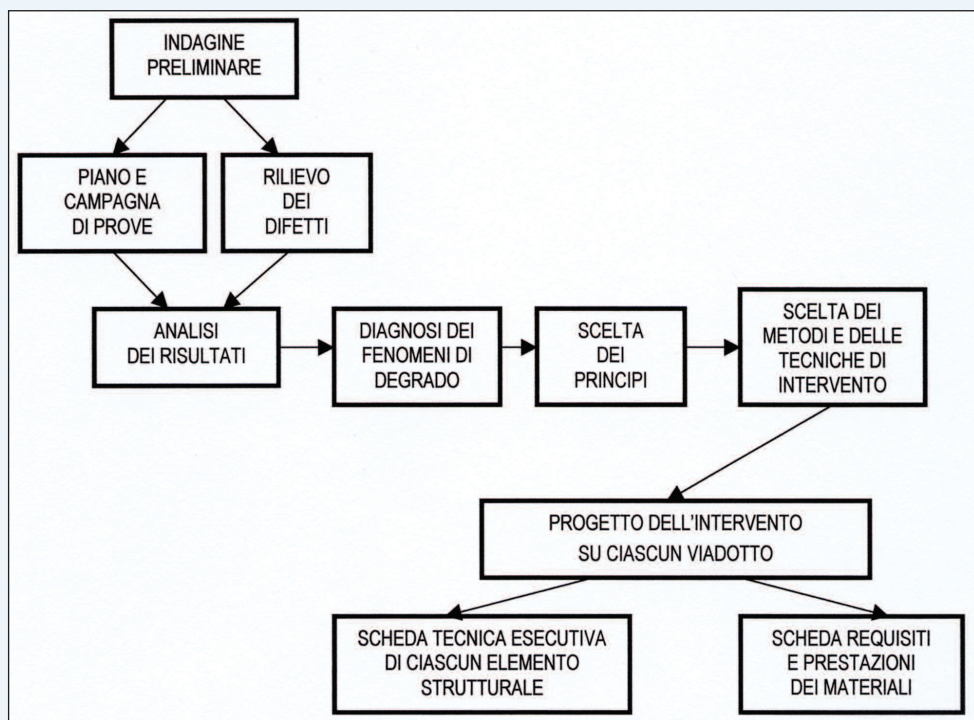
Figura 6 - La schematizzazione delle fasi dell'intervento di restauro

Per affrontare il problema del restauro del calcestruzzo armato in modo razionale e consapevole come sottolineato anche dalle UNI ENV 1504-9, non si può prescindere da un'accurata ed estesa indagine. Questa fase costituisce una parte essenziale della progettazione di un intervento poiché solo in questo modo è possibile individuare i fenomeni del degrado e le caratteristiche dei materiali del ripristino con l'obiettivo di realizzare interventi durevoli ed evitare il "restauro del restauro". In questa nota si è descritto lo studio di un intervento di restauro di viadotti autostradali il cui scopo principale è stato di tentare di collegare e rendere dipendenti dall'analisi dei risultati dell'indagine, i metodi, le tecniche e la scelta dei materiali. Sulla base della lettura e dell'analisi dei risultati, oltre a formulare la diagnosi dei fenomeni di degrado e valutare le condizioni delle varie parti dei manufatti, si è progettato l'intervento di recupero con l'obiettivo sia di rimediare ai danni presenti sia di garantire la vita residua richiesta all'opera che dopo il ripristino rimane a contatto dell'ambiente aggressivo. ■
