Prof. Vito ALUNNO ROSSETTI - Ing. Antonella FERRARO

Nota Tecnica

Fenomeni di degrado su manufatti in cemento armato – La reazione AMD (Acid Mine Drainage o Drenaggio Acido di Miniera)

Effects of Acid Mine Drainage (AMD) reaction on reinforced concrete structures – A case study

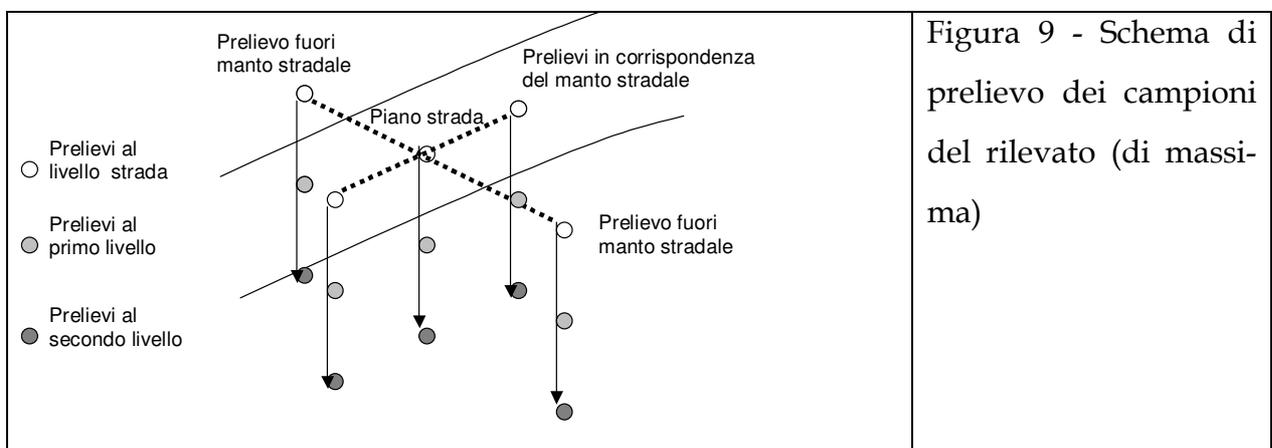
Figura 9 - Schema di prelievo dei campioni del rilevato (di massima)

La figura seguente mostra lo schema di prelievo dei campioni; in tutto sono stati prelevati 25 campioni.
